## Service News

**Wersja: Wszystkie wersje 500 i Tipo z systemem Uconnect 7" (VP2 i VP2-Nav 7")**

**5580 2 571 R3 SYSTEM MULTIMEDIALNY VP2 – VP2-NAV 7"**

**Anomalie różne - Rozwiązanie serwisowe**

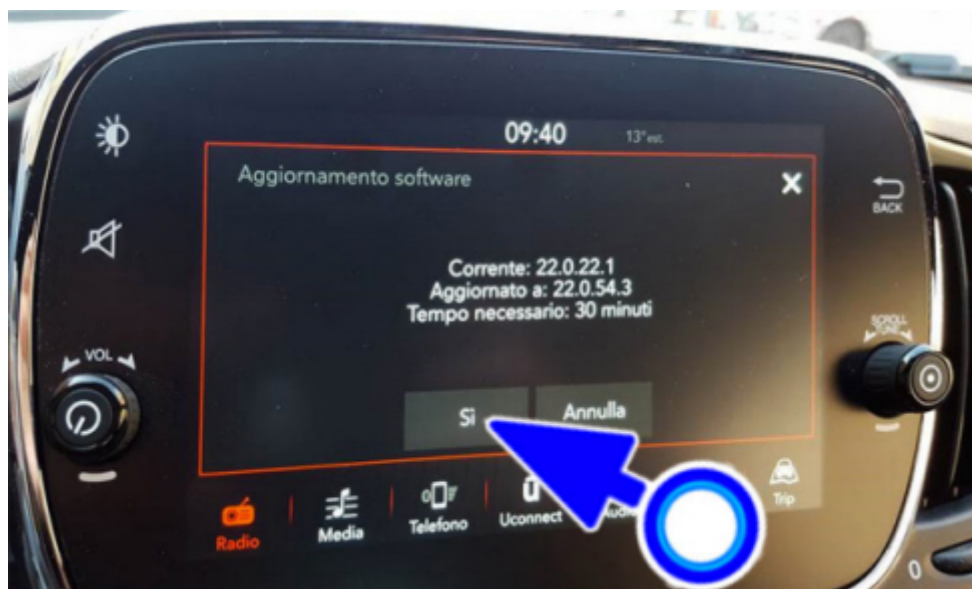
**Rys. 2**

- o Ustawić kluczyk w położeniu MAR (nie jest wymagane uruchamianie silnika, jeśli samochód nie jest wyposażony w systemy Entry i/lub Keyless Go).
- o Jeśli, gdy kluczyk znajduje się w położeniu MAR (lub silnik jest uruchomiony – dotyczy samochodów wyposażonych w systemy Keyless Entry i/lub Keyless Go), radio nie włącza się automatycznie, należy je włączyć poprzez naciśnięcie przycisku ON/OFF.
- o Poczekać na zakończenie procedury włączania radia.
- o Włożyć pamięć USB zawierającą aktualizację oprogramowania do odpowiedniego złącza USB.
- o Po kilku sekundach pojawi się ekran pokazany na Rys. 2, podający znajdującą się w systemie wersję oprogramowania oraz nową wersję znajdującą się na pamięci USB.
- o Jeśli wersja oprogramowania znajdującego się na pamięci USB jest późniejsza niż dostępna w systemie, należy na wyświetlaczu wybrać Tak (Rys. 2), aby uruchomić procedurę aktualizacji.

Jeśli aktualizacja nie rozpocznie się w ciągu kilku sekund, należy wyjąć pamięć, sformatować ją ponownie w trybie FAT32 lub exFAT, skopiować na nią rozpakowane pliki i włożyć ją ponownie do odpowiedniego złącza. Lub powtórzyć operację z inną pamięcią USB.

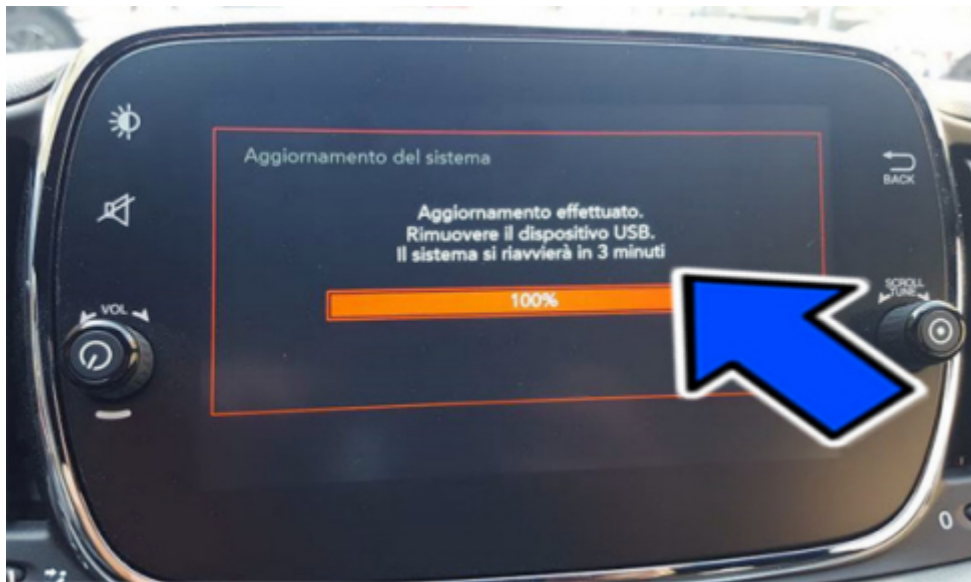
**Rys. 3**

- Procedura ta, jak już zostanie uruchomiona, nie wymaga żadnego działania ze strony użytkownika.
- Poczekać na zakończenie procedury aktualizacji oprogramowania i pojawienie się na wyświetlaczu radia poniższego komunikatu o powodzeniu aktualizacji (Rys. 3).

**Dopiero po wyświetleniu komunikatu zakończenia aktualizacji można wyjąć pamięć USB.**

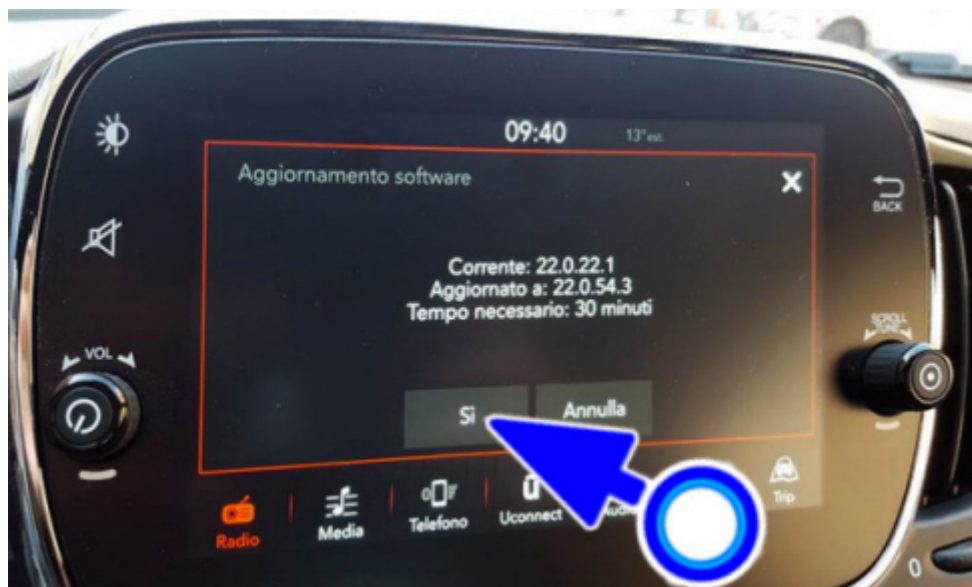
Rys. 2

- Ustawić kluczyk w położeniu MAR (nie jest wymagane uruchamianie silnika, jeśli samochód nie jest wyposażony w systemy Entry i/lub Keyless Go).
- Jeśli, gdy kluczyk znajduje się w położeniu MAR (lub silnik jest uruchomiony – dotyczy samochodów wyposażonych w systemy Keyless Entry i/lub Keyless Go), radio nie włącza się automatycznie, należy je włączyć poprzez naciśnięcie przycisku ON/OFF.
- Poczekać na zakończenie procedury włączania radia.
- Włożyć pamięć USB zawierającą aktualizację oprogramowania do odpowiedniego złącza USB.
- Po kilku sekundach pojawi się ekran pokazany na Rys. 2, podający znajdującą się w systemie wersję oprogramowania oraz nową wersję znajdującą się na pamięci USB.
- Jeśli wersja oprogramowania znajdującego się na pamięci USB jest późniejsza niż dostępna w systemie, należy na wyświetlaczu wybrać Tak (Rys. 2), aby uruchomić procedurę aktualizacji.

Jeśli aktualizacja nie rozpocznie się w ciągu kilku sekund, należy wyjąć pamięć, sformatować ją ponownie w trybie FAT32 lub exFAT, skopiować na nią rozpakowane pliki i włożyć ją ponownie do odpowiedniego złącza. Lub powtórzyć operację z inną pamięcią USB.

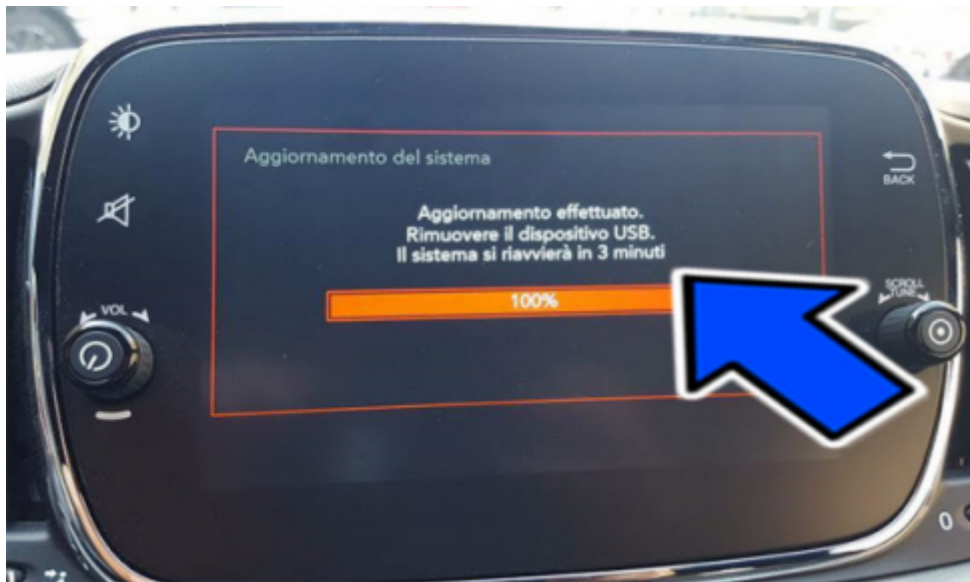
**Rys. 3**

- Procedura ta, jak już zostanie uruchomiona, nie wymaga żadnego działania ze strony użytkownika.
- Począć na zakończenie procedury aktualizacji oprogramowania i pojawienie się na wyświetlaczu radia poniższego komunikatu o powodzeniu aktualizacji (Rys. 3).

**Dopiero po wyświetleniu komunikatu zakończenia aktualizacji można wyjąć pamięć USB.**
